ТОПОЛИВНИЦА ПРВОГ СРПСКОГ УСТАНКА

D. M. JOVANOVIĆ

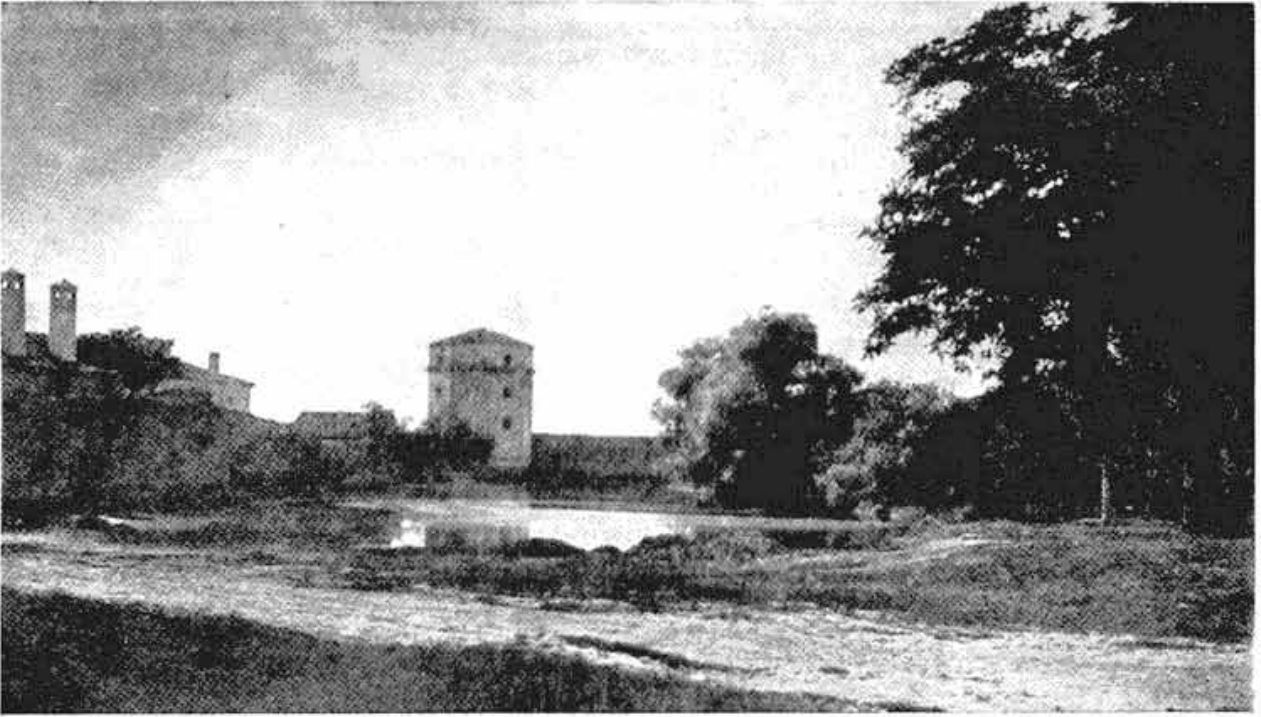
Сл. 3 — Изглед тополивнице крајем XIX века

С обзиром на велики значај тополивнице, о којој као објекту Панић није рекао ништа, износимо податке који су нам познати. Имамо неколико фотографија од којих је најстарија из 1876 године (сл. 3). На тој фотографији видимо последње остатке средњовековног пристаништа поред куле Небојше и зграду тополивнице. На следећој фотографији, која је начињена одмах после Првог светског рата (можда 1918 год.) јер се на њој виде велике аустријске касарне у Доњем Граду које су тада изгореле, видимо и зграду тополивнице потпуно сачувану са витким димњацима, како је претстављена на слици Миличевића (сл. 4). Ова фотографија нам може послужити за датирање Миличевићеве слике. Мало је вероватно да је један сликар у мирно доба могао ући у Доњи Град да слика „војне објекте“. Може се претпоставити да је Миличевић искористио време после ослобођења Београда 1918 године пре но што је српска војска понова посела тврђаву. Према томе би та слика била један од његових последњих радова из времена између 1918—1920 године. Сачувана је и једна фотографија из 1938 године, на којој видимо зграду тополивнице без димњака (сл. 5). Последњих година пред Други светски рат та зграда коришћена је као шупа за кола и штала за коње. Димњака више нема. У какве сврхе је она раније коришћена, у какву сврху и када је саграђена, било је непознато

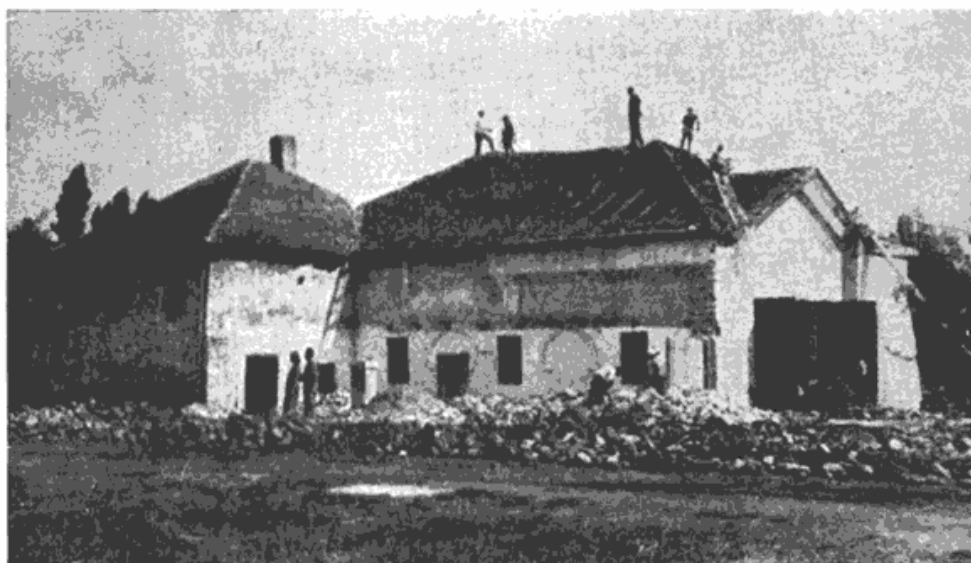
Сл. 6 — Рушење тополивнице 1941 год.

Уклањање зграде почело је рушењем ниске дозидане штале уз западни зид главне зграде (сл. 6). Одмах је примећено да је западни зид озидан од наизменично постављених лепо отесаних квадера између редова опека, до висине од 3,5 м. Изнад те висине до испод крова за још око 3,0 м. висине зид је био надзидан само опекама. Двоја зазидана врата, засведена полукружним луцима и три прозора, показују да је то био фасадни зид зграде. Могло се одмах закључити да је то била нека боља турска грађевина, саграђена после аустријске окупације из 1717—1739 године, јер је употребљена опека аустријског формата.

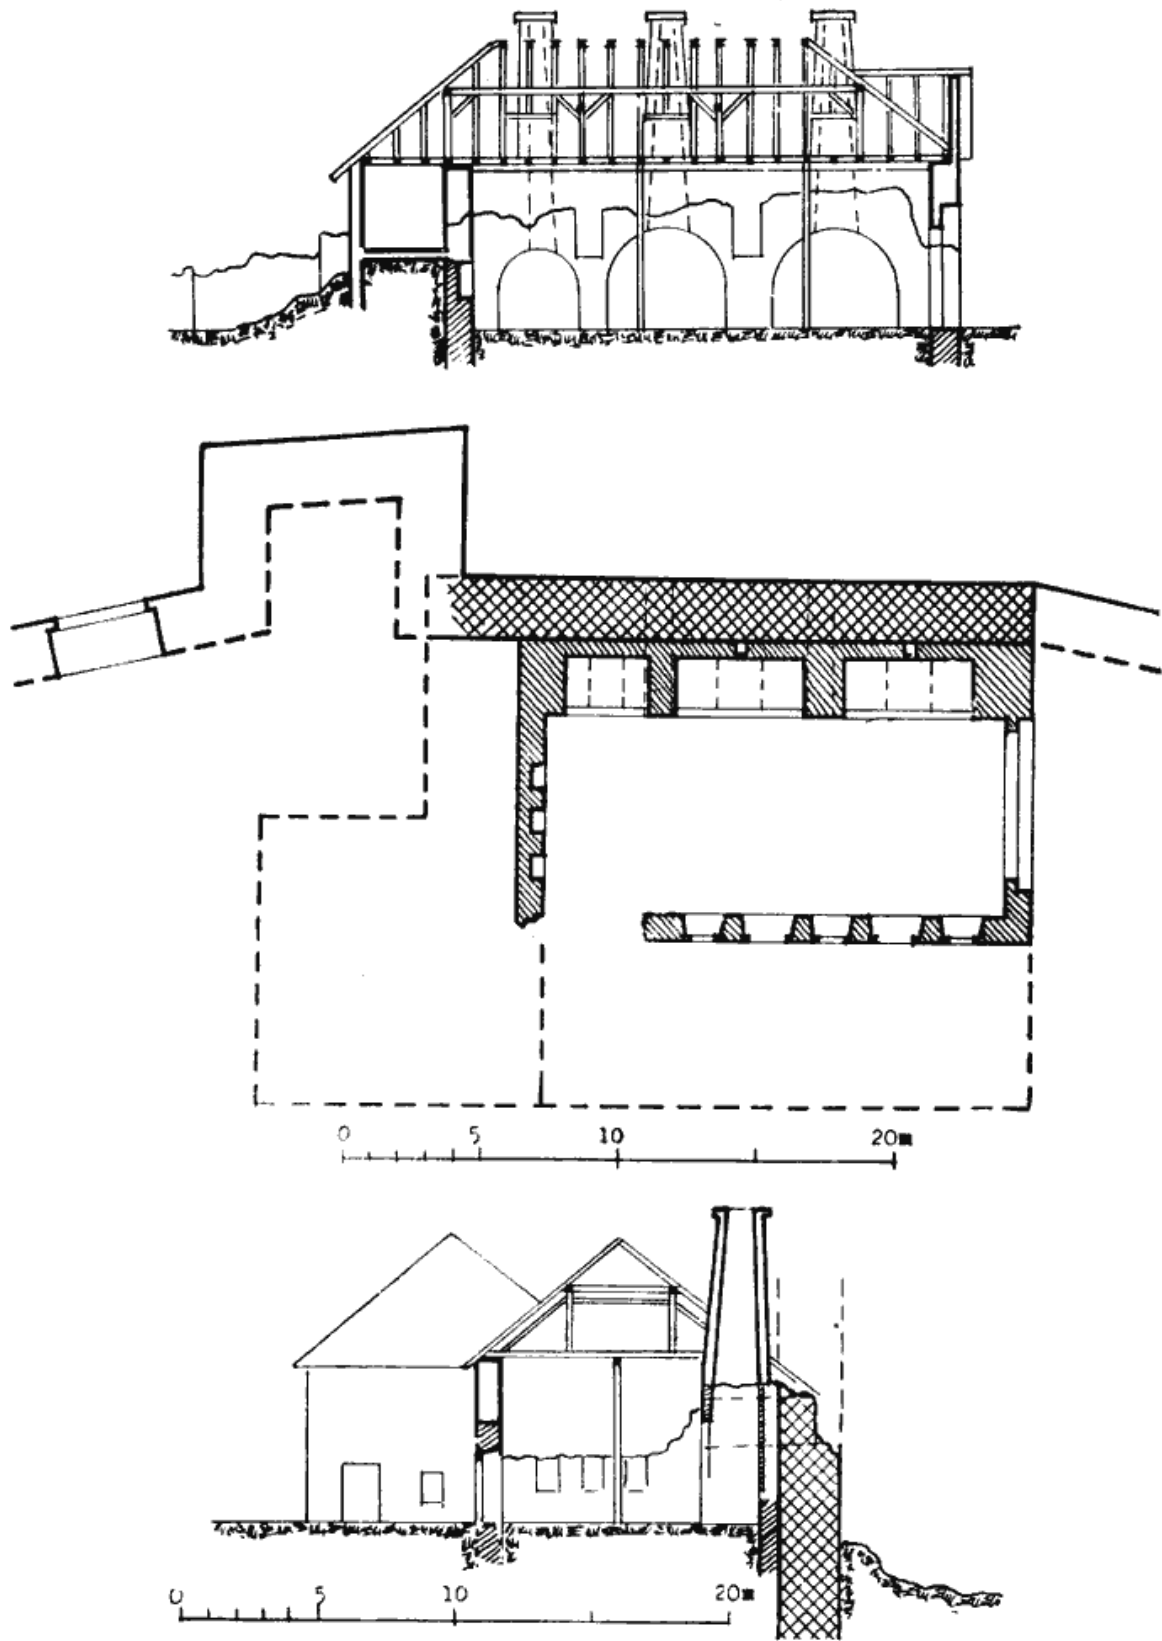
Сл. 7 — Тополивница Првог српског устанка у Доњем Граду у Београду — основа и пресеци

кривена је и траса тог средњовековног зида са правоугаоним кулама, о коме се знало само из старих планова. Ти подаци утицали су, да се првобитна одлука о рушењу те зграде измени. Одлучено је да се обимни зидови зграде сачувају, док је кров био већ растурен. Остављени зидови су обимни зидови једне велике правоугаоне просторије, дужине 16,5 м, а ширине 7,0 м. Зидови су и са унутрашње стране били озидани од наизменично положених квадера између редова опека, на основу чега се мора закључити да просторија није била малтерисана. Источни зид просторије, за који смо рекли да се ослања на средњовековни зид, има 3 нише дубине 2,2 м, а ширине: једна 3,0 м и две по 4,5 м. Оне су биле засведене полуобличастим сводовима који су у темељу били широко отворени и настављали се у широке димњаке, које смо видели на фотографији из 1876 године. Основа и пресеци зграде приказани су на сл. 7. Оно што је до данас сачувано од те зграде приказано је на архитектонском снимку (сл. 8).

Puisqu'il est aujourd'hui établi avec certitude que les restes de l'ancienne cuisine militaire turque, où se trouvait la fonderie de canons, ont échappé à la destruction, l'auteur de ces lignes donne le dessin architectonique de l'édifice, fait au moment de sa démolition, avec l'indication des parties conservées actuellement. Par le mode de sa construction, l'édifice a été sans doute bâti par les Turcs. Etant donné que dans les murs, à côté de la pierre, on trouve des briques de forme autrichienne, qui font leur première apparition dans la Forteresse de Belgrade pendant l'occupation autrichienne de 1717 à 1739, la construction de cet édifice peut être située au plus tôt à l'époque après 1740. D'après sa forme, l'édifice était sans doute destiné à servir comme cuisine, mais il a pu servir aussi comme fonderie, surtout si l'on ne perd pas de vue que dans ce temps on ne disposait pas de bâtiments particuliers pour la fonte des canons, ce travail se faisant souvent sous un ciel découvert au moment de longs sièges.

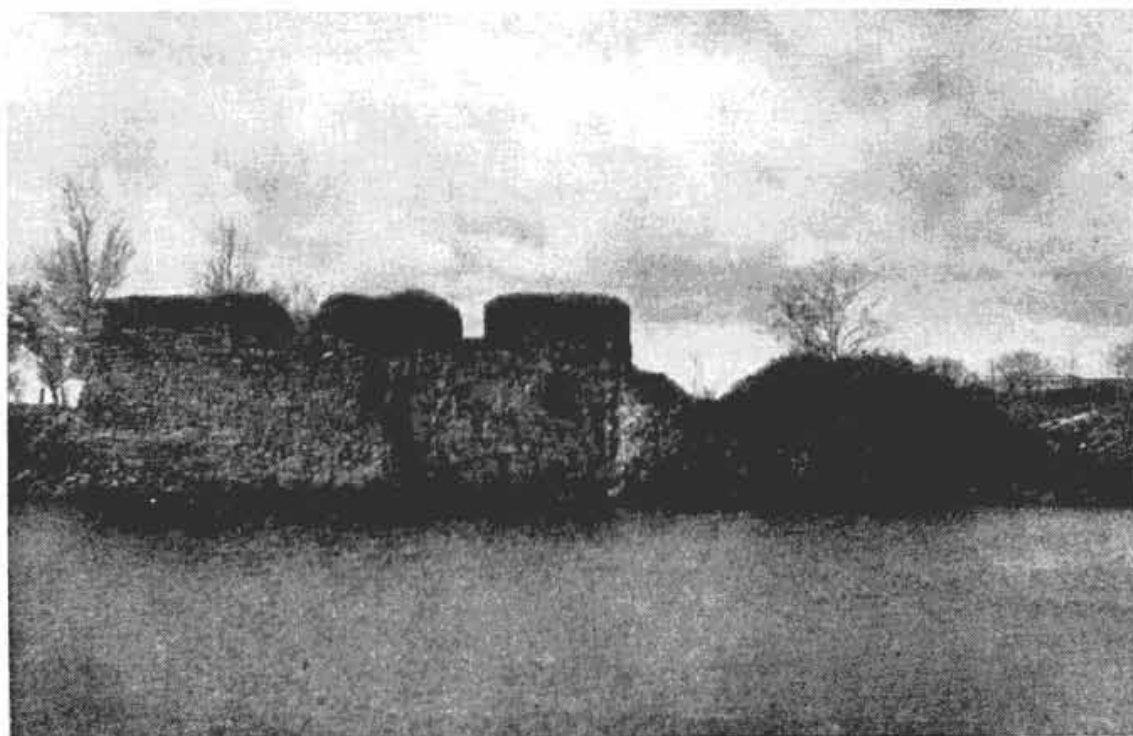
Сл. 10 — Средњеveковни зид уз који је била прислоњена тополивница

Својом источном страном зграда је била прислоњена уз масивни средњовековни зид који је некада штитио Доњу варош, а ишао је од куле Небојше ка Горњем Граду. У току тих радова от-
