КОНЗЕРВАТОРСКО-РЕСТАУРАТОРСКИ РАДОВИ У БЕОГРАДУ

Три зграде из времена кнеза Милоша

Зграда Милоја Божића у Господар Јевремовој улици бр. 19

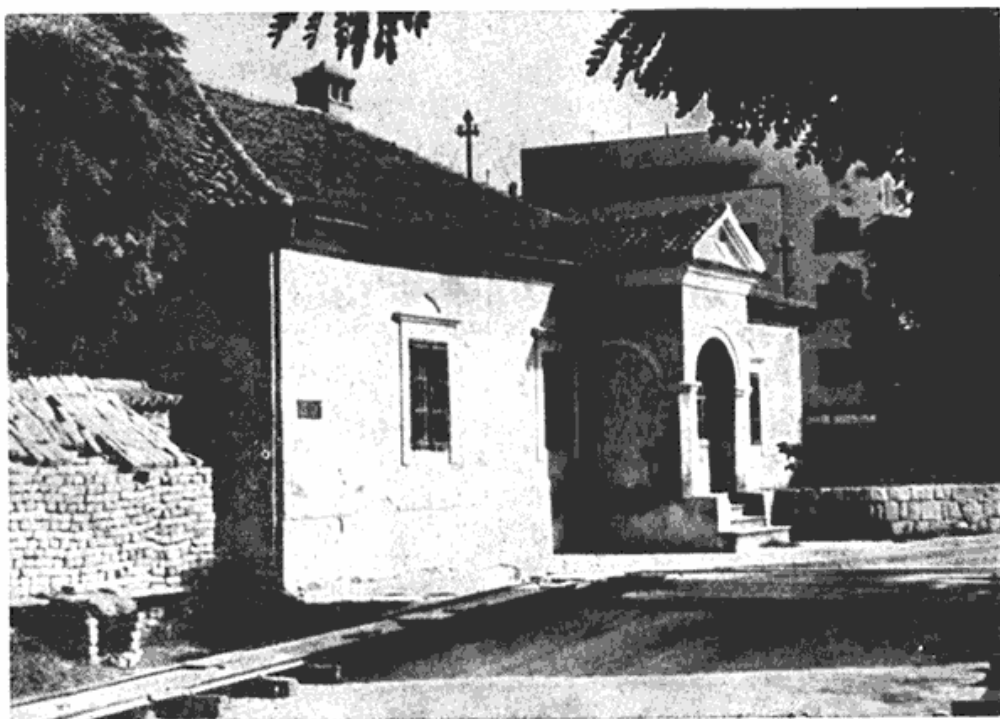
Сл. 1 — Божићева кућа, пре предузимања конзерваторско-рестаураторских радова

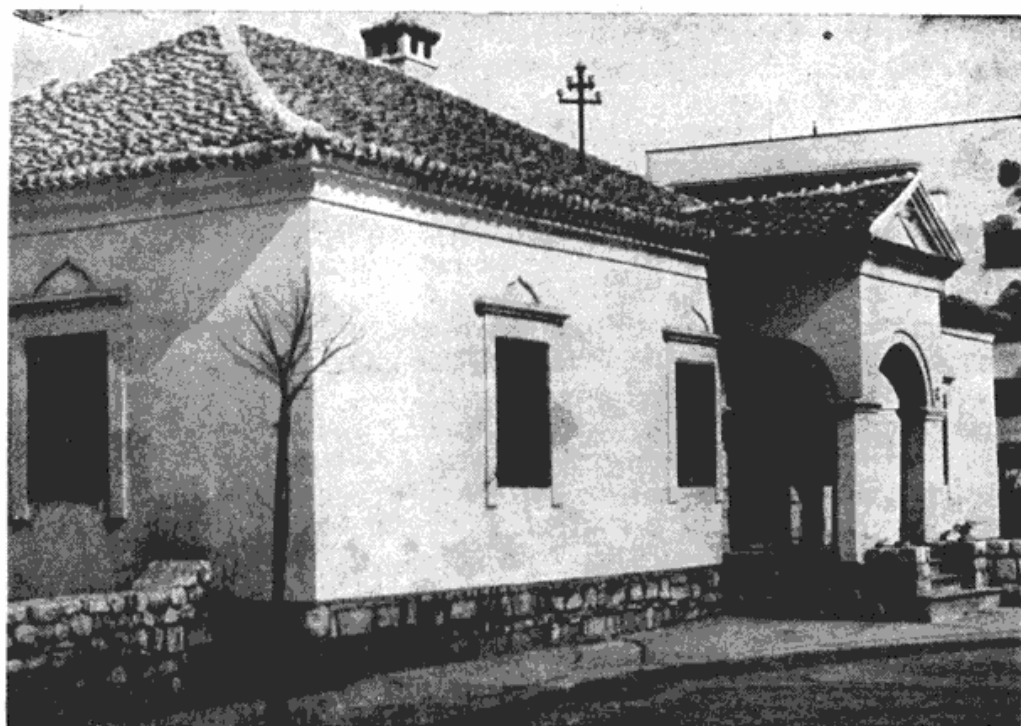
Сл. 2 — Божићева кућа, после извршених конзерваторско-рестаураторских радова

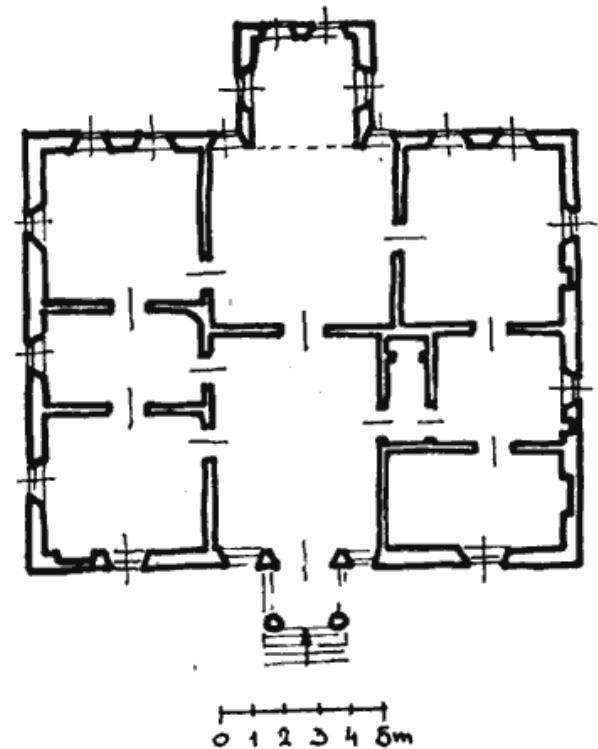
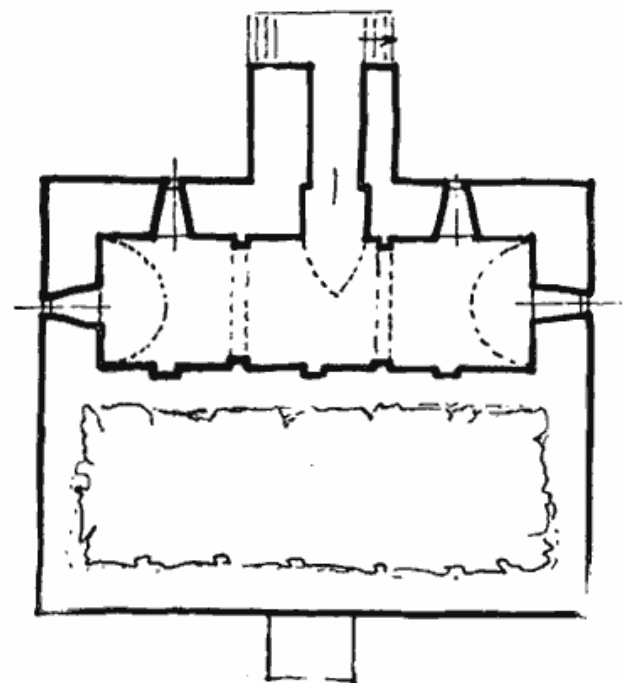
ПРИЗЕМЉЕ

ПОДРУМ

Сл. 3 — Стара зграда у Господар Јевремовој 19. Позоришни музеј. Божићева кућа, основе приземља и подрума

Уклањањем свих измена о којима је раније било речи и дограђивањем оних елемената који су били уклоњени, обновљен је првобитни распоред: Преко отвореног трема улази се у пространо претсобље — хол у средишту зграде — око кога се ређају поједина одељења. Са десне стране су три собе. У средњу се улази кроз мали претпростор с оцаклијом у чијој је дрвеној таваници остављен отвор за излаз на таван. У друге две собе улази се из ове средње. На левој страни зграде, такође, су три собе, с том разликом што се њихове величине донекле разликују од оних на другој страни и што се пред средњом собом не налази претпростор. Предња соба на овој страни непосредно је везана са претсобљем. Иза претсобља, у средини зграде, налази се највећа соба. У њеном дну издиже се на једном степену диванана.

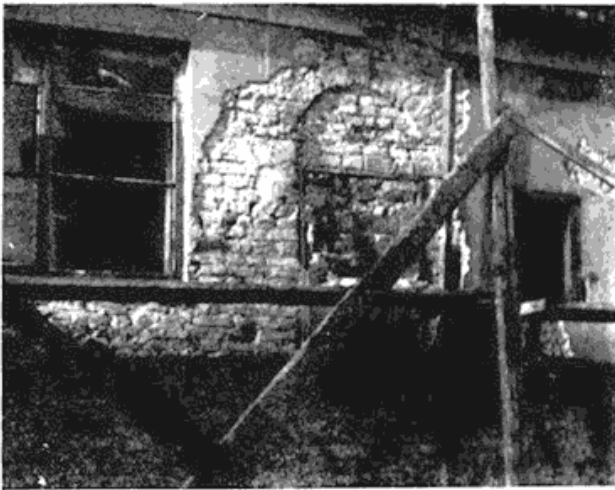
Сл. 4 — Божићева кућа, отвори на фасади, у току радова

С обзиром да је било већих прекрајања и пробијања отвора, морало се, у извесним случајевима, послужити и аналогичном, јер се пошло од оправдане претпоставке да су сви прозори били истог облика и величине. Тачно је утврђено да у предњој десној соби првобитно и није био пробијан други прозор. С тога је на овом месту и остављена ниша. У још неколико одељења отворене су ново откривене нише разних ширина. И оцаклија је добила свој првобитни облик с великим лучним отвором који је био зазидан према свом малом помоћном одељењу између претсобља и средње десне собе. Президана су и доведена у исправно стање два димњака. Капа већег димњака постојала је и раније. Уклоњени су остали накнадно пробијени димњааци.

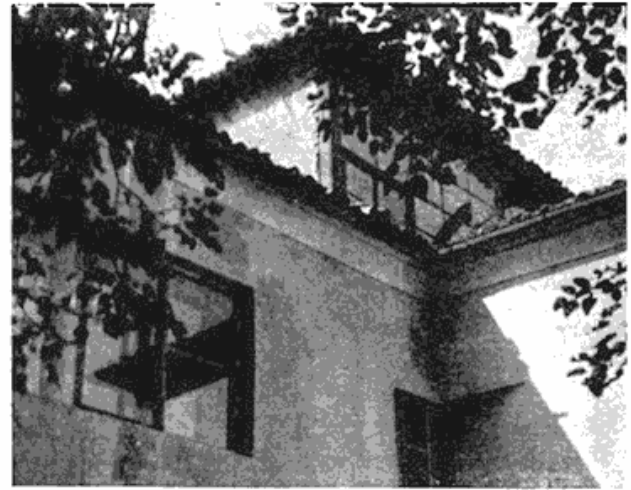
Сл. 5 — Божићева кућа, задњи изглед пре предузетих радова

И сам спољни изглед зграде претрпео је многе измене. Фасада је добила у својој лепоти када су се уклонили накнадно пробијени велики прозори и када су се на мирној и једноставној површини зидова појавили мањи, једнообразни и издужени прозори. Њихови оквири имају неку чудну профилацију. То је мешавина једне наивне и примитивне за нас нове ренесансе (мислимо на шамброне са истакнутим вертика-

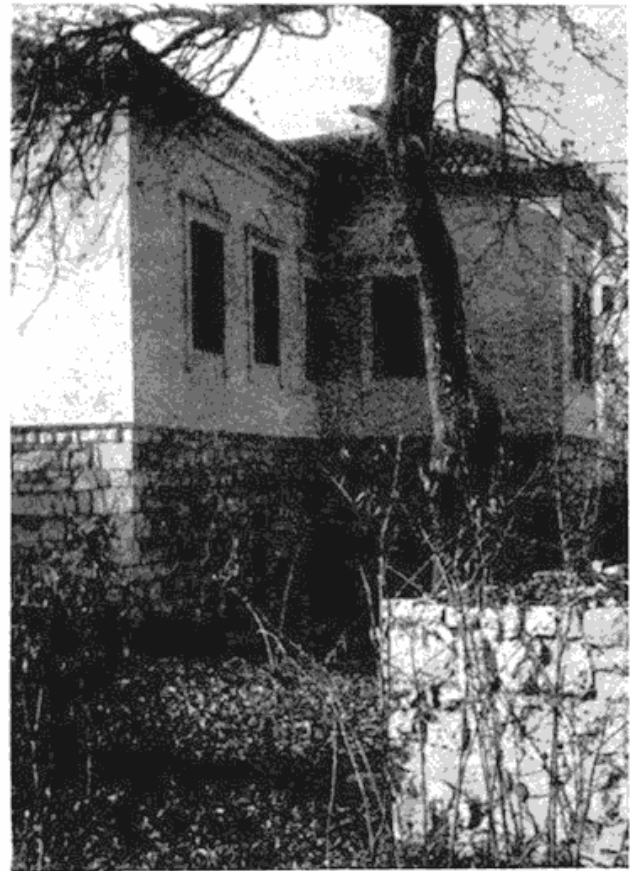
Сл. 6 — Божићева кућа, задњи изглед после извршених радова

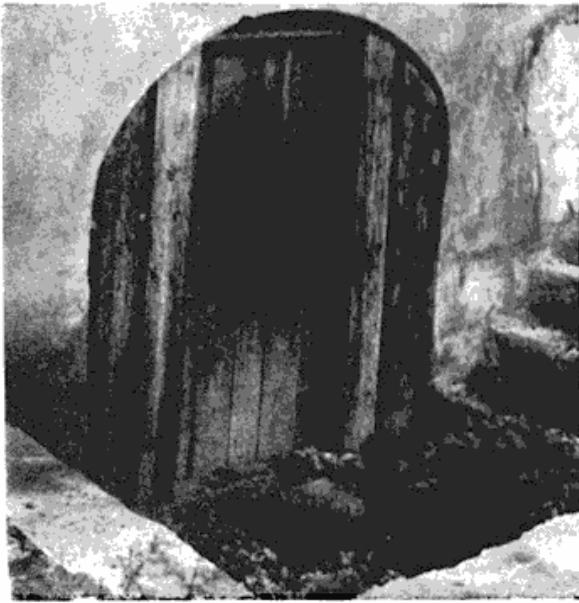
Сл. 7 — Божићева кућа, улаз у подрум, пре радова

Иако је овај подрум постојао и пре поменутих радова из 1951/52 године, о њему сада говоримо као о нечем новом, о чему се раније није много знало, нити му се придавао неки значај, јер је коришћен као подрум за дрва, угаљ и оставу разних отпадака. Поред тога, његови су зидови, иако од камена, били прекречени, па делимично и малтерисани. Сви су прозорски отвори били деформисани накнадним презиђивањем и зазиђивањем. Прилаз је у знатној мери био насут.

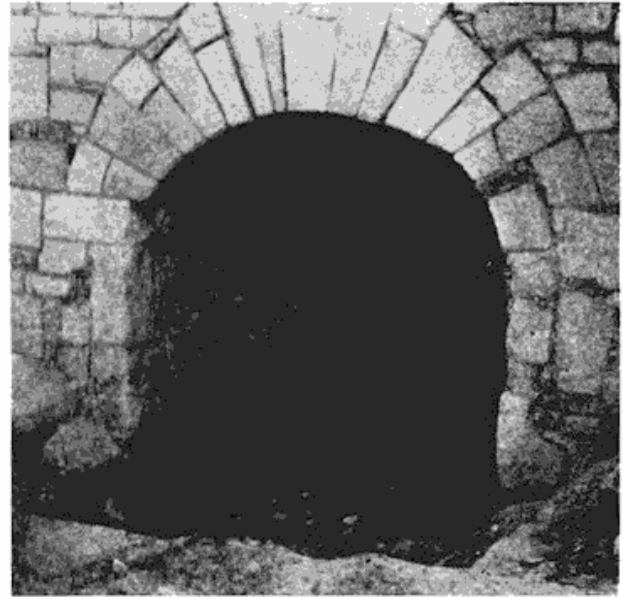
Сл. 8 — Божићева кућа, улаз у подрум, у току радова

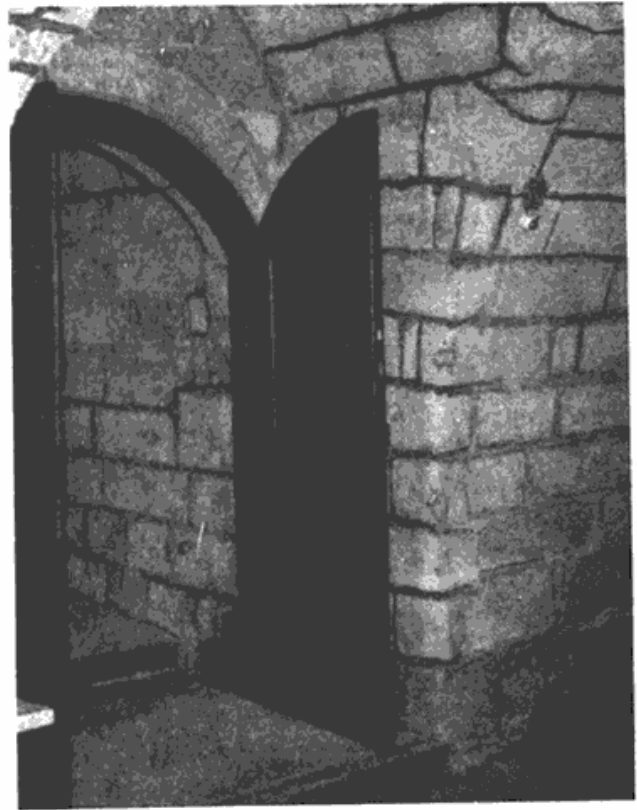
Сл. 10 — Божићева кућа, данашњи изглед подрума

је другим здравим. Ослобађањем каменних површина — како споља на соклу, тако и изнутра на зидовима подрума — влага је у знатној мери била у могућности да избије из зида и да са површине камена изветри. Немогуће је било у потпуности исушити ове зидове од скоро два метра дебљине, поготову с тога што њихов пресек није хомоген — у потпуности од камена. Каменом је зидано спољно и унутрашње лице, док је средина испуњена трпанцем, са много земље.

И даске за патос и потпатоснице одоздо су мазане битулитом, а затим полагане на сув песак. Слично је урађено и са подом од цигала у подруму. Одатле је избачена сва влажна земља и замењена сувом шљаком. На овај је начин извршена изолација. Са подрумом је урађено оно што се најбоље могло. Он је у знатној мери исушен.

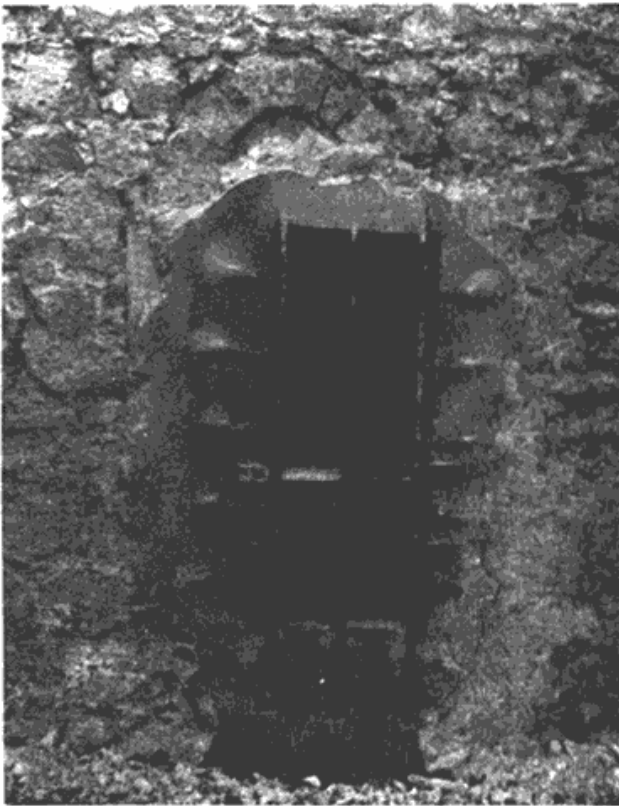
Сл. 9 — Божићева кућа, подрумски прозор у току радова

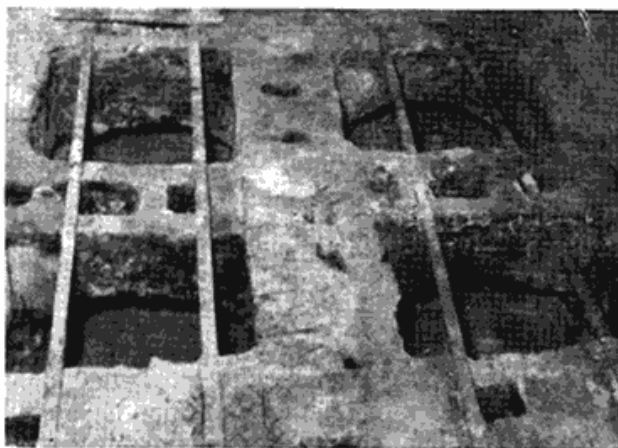
Сл. 12 — Амам, канали испод плоча

Загревање амама врши се на тај начин што се из оцаклије кроз вратанца убацују дрва у ложиште. Оно је кружно и делимично засведеног облика око једног метра у пречнику, са пет зракасто поређаних канала, који се рачвасто распоређују под целокупну површину пода, а затим прелазе у зидове зграде. Ложиште је поклопљено полуобличастим бакарним казаном. Пламен из ложишта лиже у исто време и теме казана, загревајући на тај начин воду из резервоара више њега. Казан је у сред резервоара и око њега струји вода.

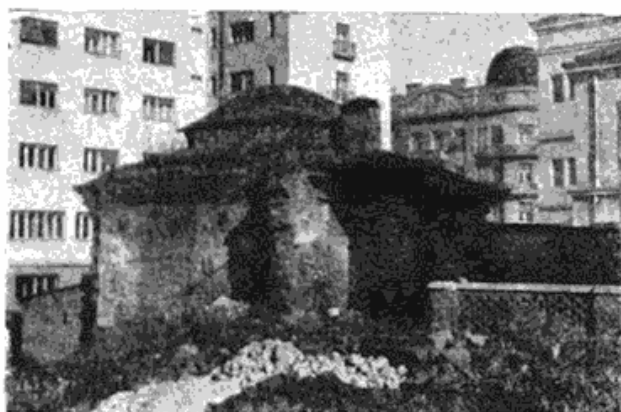
Сл. 13 — Амам, пре предузимања радова

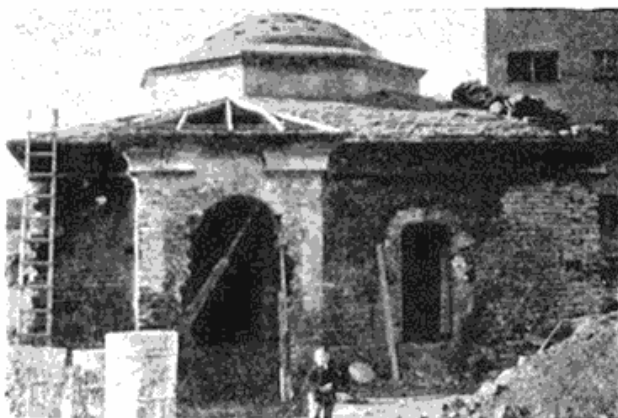
Сл. 14 — Амам, у току радова

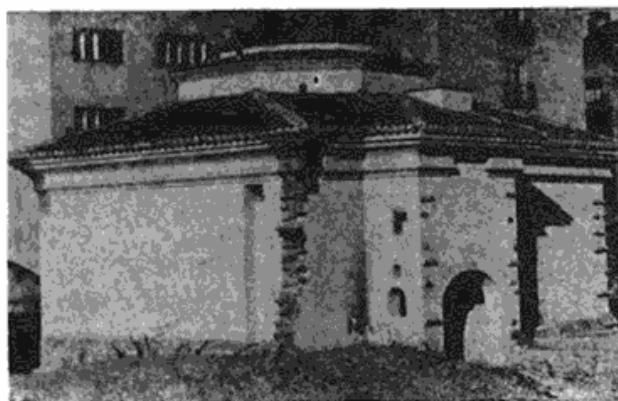
Спољна архитектура амама обновљена је, углавном, у потпуности. Ту и нема неких нарочитих архитектонских облика нити детаља. Равни зидови без отвора омалтерисани су и испрскани млевеним каменом природне жућкасте боје. Под њима је сокл остављен непокривен, од цигле којој су омалтерисане спојнице. Ову четвртасту грађевину освежава истурена оцаклија с лучним отвором са предње стране. Она разбија једноставност пуних маса. Масивни венац, рађен по узору на класичне профиле, опасује

Сл. 15 — Амам, после извршених радова

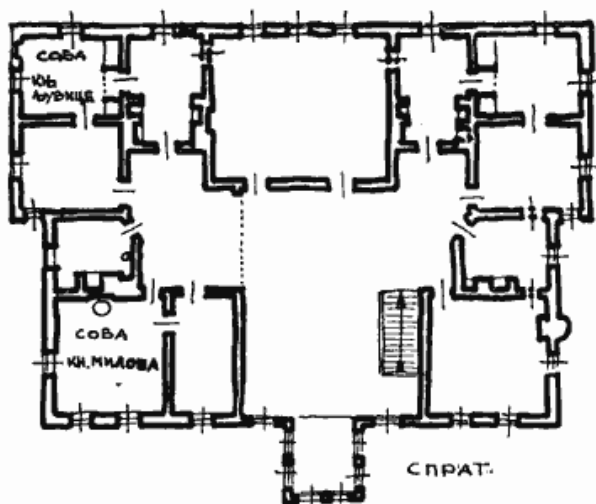
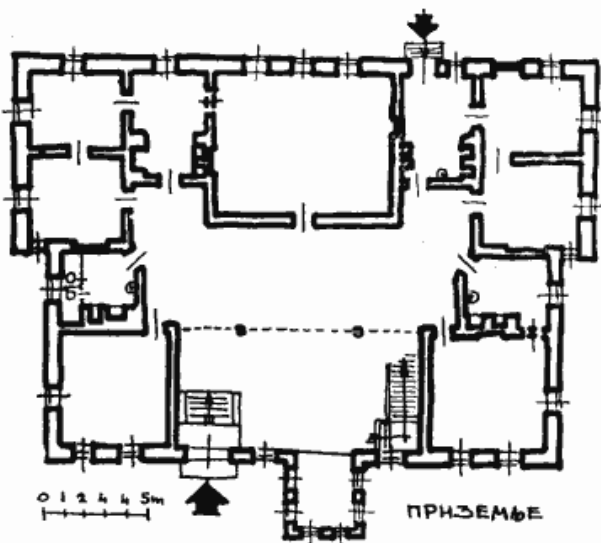
Сл. 18 — Топчидерски конак, основа приземља и спрата

Основа Топчидерског конака није у потпуности симетрична. Улаз у зграду и истурена диванана пореметили су равнотежу иначе потпуно правилне и симетричне контуре целе зграде и распореда њених просторија. Улаз у Конак кнегиње Љубице је центричан, испод еркера са дивананом према улици. То је омогућило и правилност средишног хола са симетричним двојним степеништем, као и свих одељења која се ре-

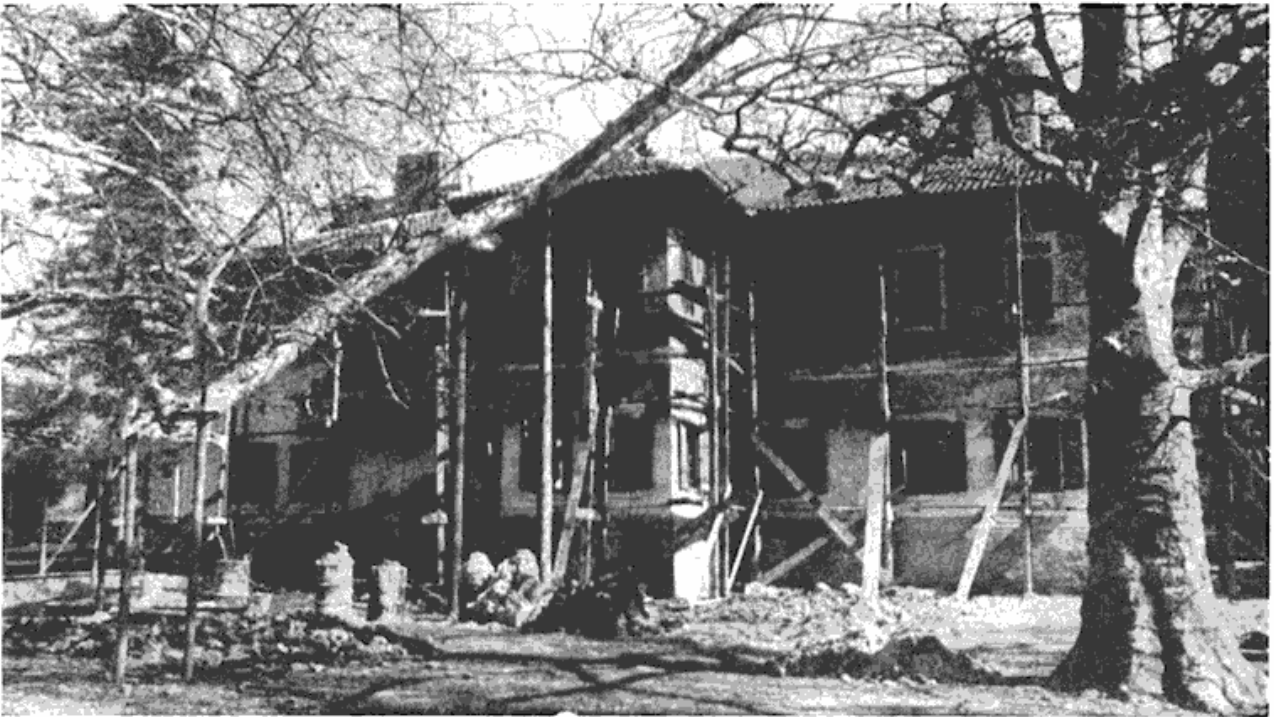
Сл. 19 — Топчидерски конак, у току радова

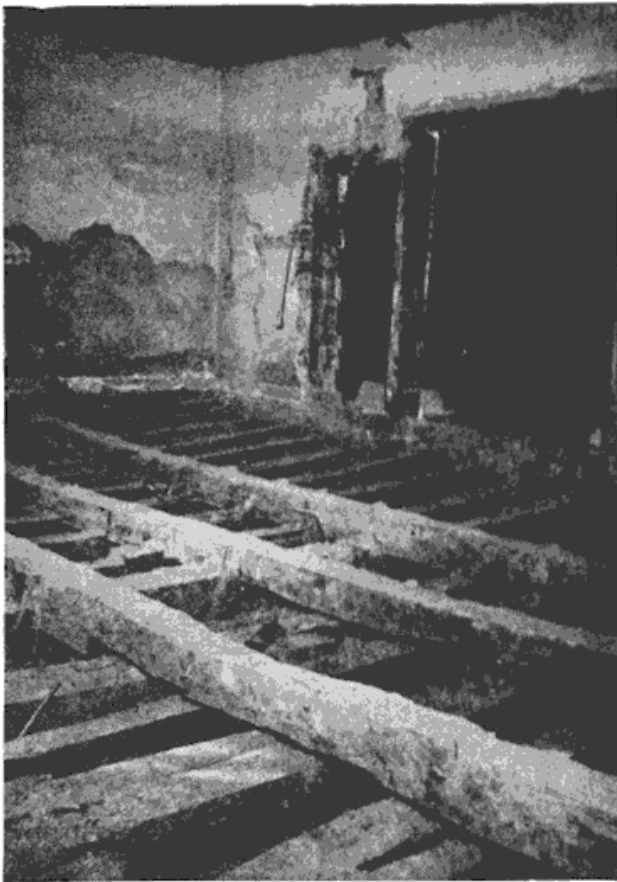
Сл. 20 — Топчидерски конак — сала на спрату, у току радова

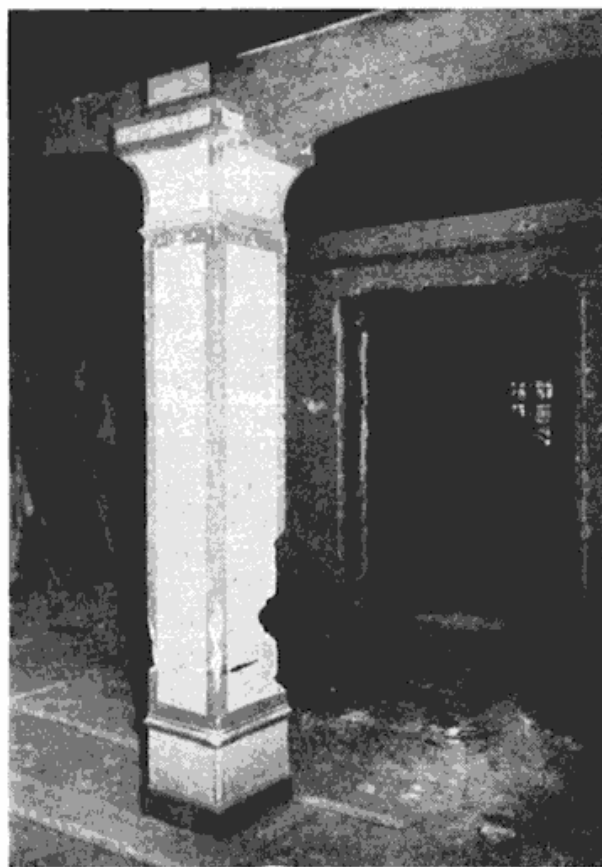
Сл. 21 — Топчидерски конак, подупирачи у сали приземља у току радова

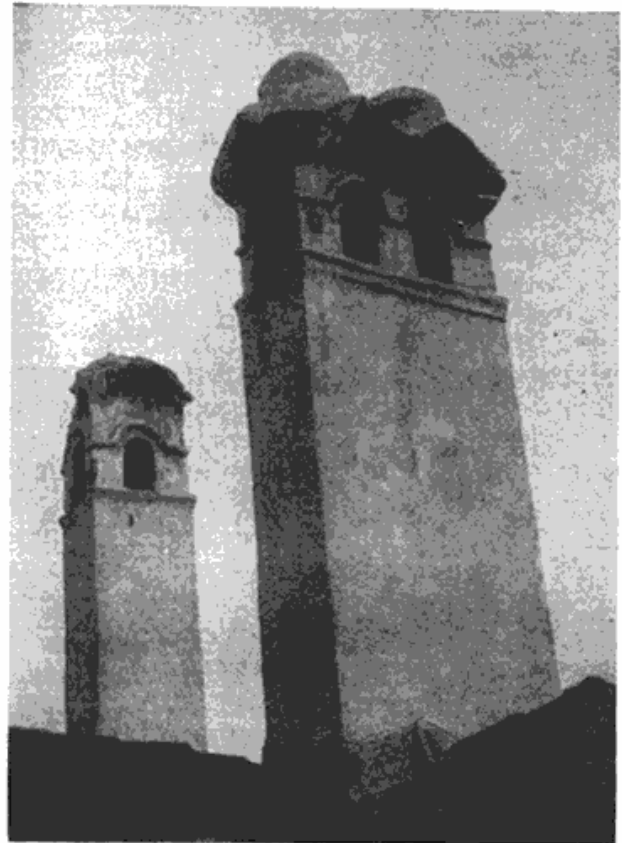
Сл. 22 — Топчидерски конак, затечени димњаци

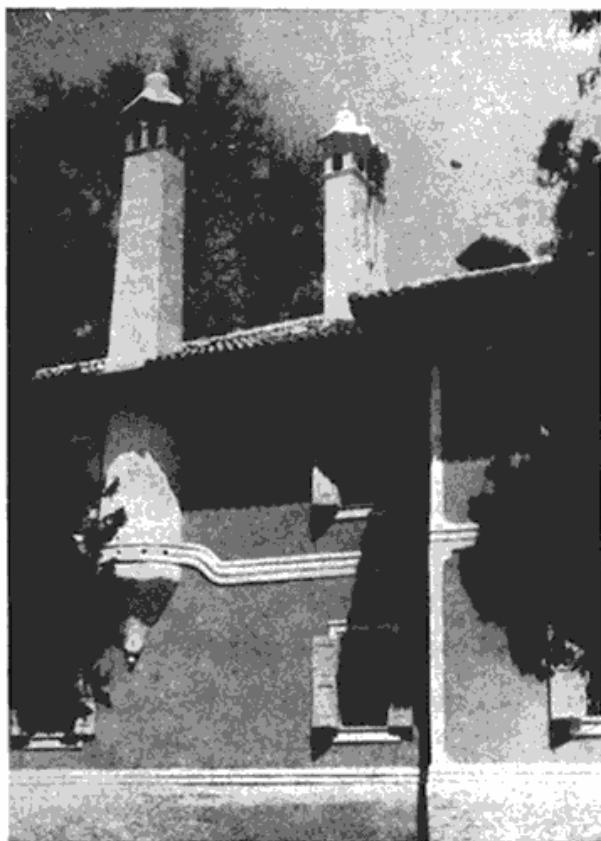
Сл. 23 — Топчидерски конак, обновљени део фасаде са димњацима

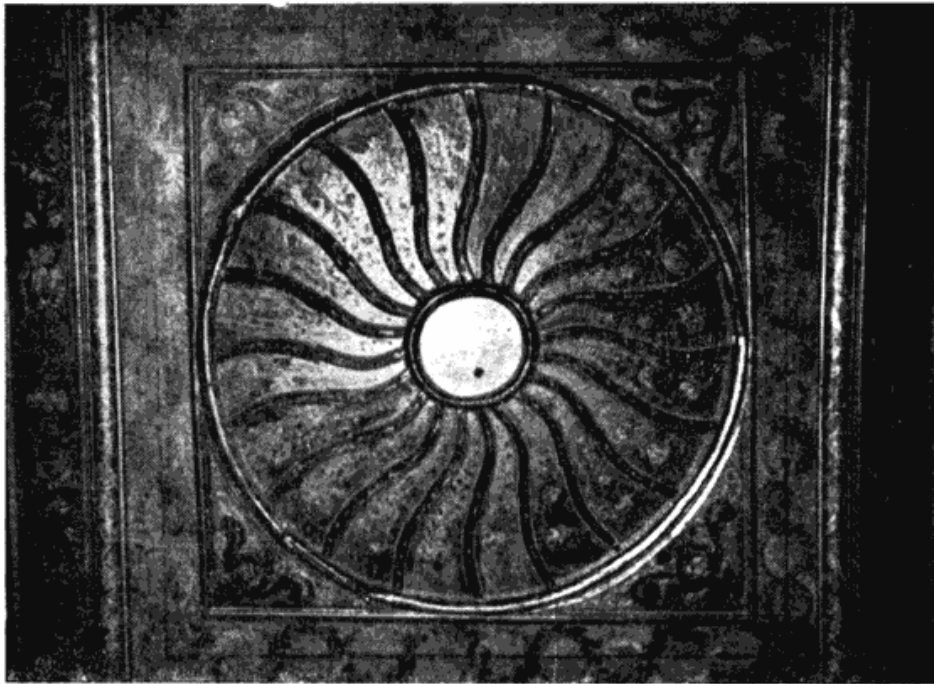
Сл. 26 — Обојена розета таванице у диванани на спрату

Ово је установљено приликом испитивања бојених слојева, односно приликом стругања неколико слојева бојених премаза.

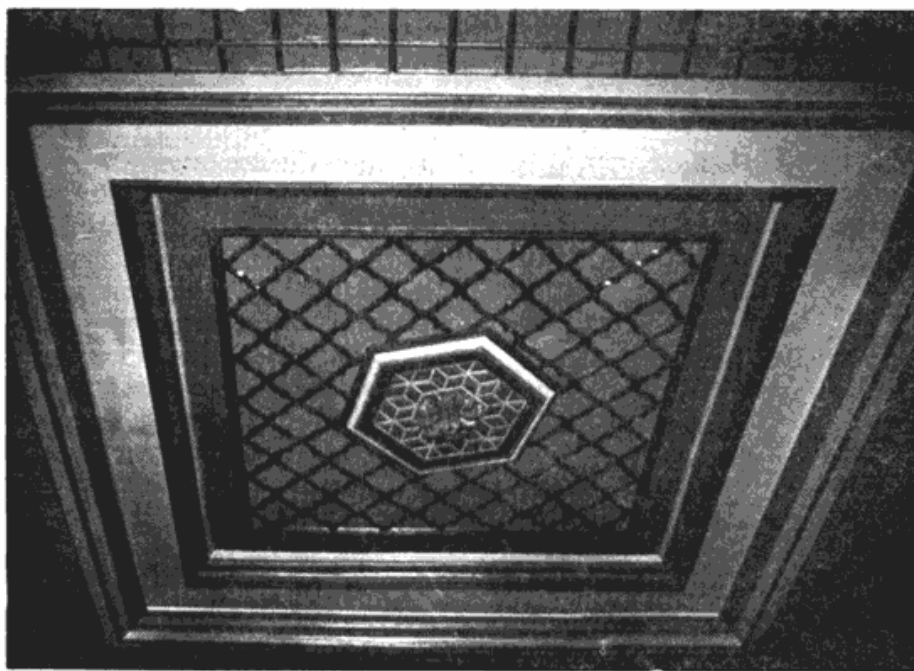
лоша и књегиње Љубице, установљено је да су и оне, поред диванане, у правом смислу речи, биле шарене. Тако је, на пример, велика дрвена розета на таваници хола, била ишарана жутиим, црвеним, зеленим, плавим и сивим тоновима. Таванице и врата на Кнежевим и књегињиним собама биле су црвене, зелене и сиве и то само на овим одељењима, што би значило да је то било баш по њиховом укусу. Иако су ове јаке бо-

Сл. 27 — Дрвена розета таванице хола на спрату
